Bemannte Inspektion von Großprofil-Kanälen in Minden

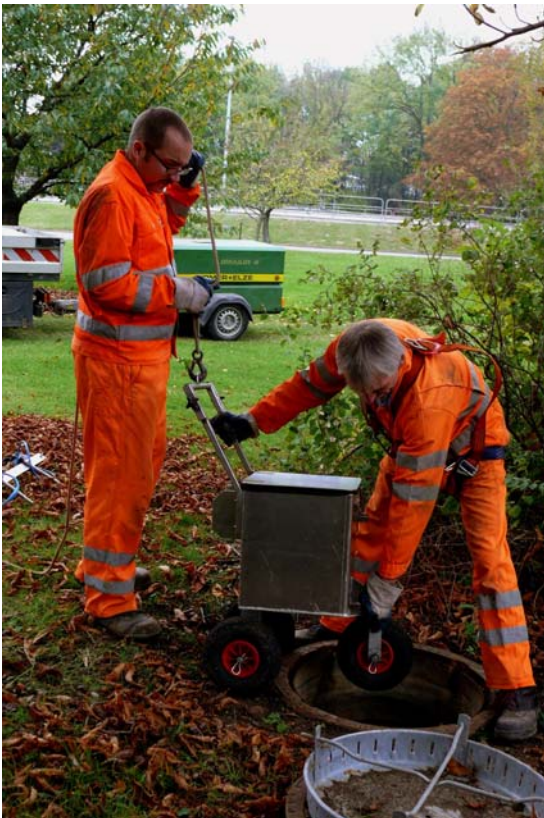
Problemloses Einsetzen des Inspektionssystems über einen Standard-Schacht.

Zu diesem Zweck entwickelte die JT elektronik GmbH, Lindau, eine auf Rädern schiebbare Inspektionseinheit, die sich mit wenigen Handgriffen montieren und auch über Standard-schächte DN 1000 in den Abwasserkanal einbringen lässt. Im Prinzip ist das System ein fahrbarer Stuhl, unter dessen Sitzfläche in einer Box mehrere Trockenbatterien Platz finden.

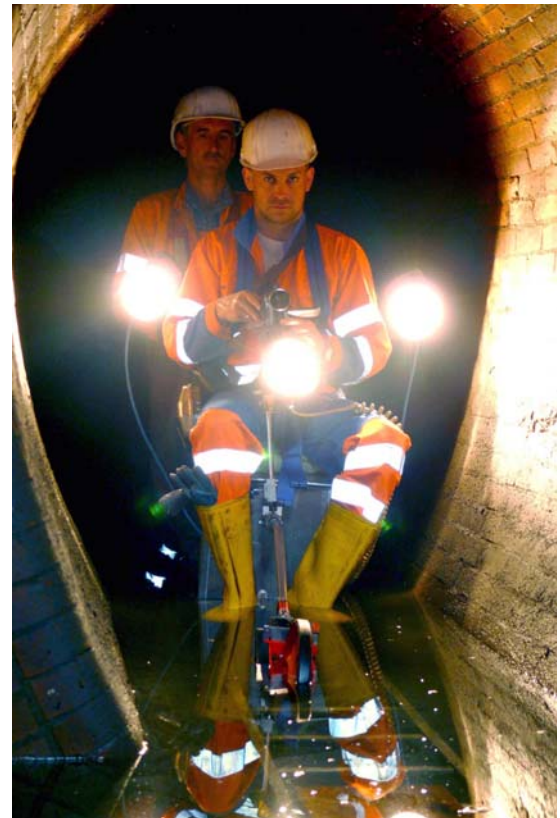
Ein Mitarbeiter der Mindener Stadtentwässerung schiebt die Inspektionseinheit mit seinem filmenden Kollegen durch das Abwasserbauwerk.

Auf dem Deckel der Box nimmt der Inspektionstechniker Platz, der mit einer digitalen Videokamera mit starkem Zoom-Objektiv und Weitwinkelvorsatz ausgerüstet ist. Die Fortbewegung erfolgt durch einen Kollegen, der den Inspekteur auf seinem "Rollstuhl" durch den Untergrund schiebt. Die Konstruktion des Stuhls ist so bemessen, dass der Inspekteur die Kamera ohne große Mühe im Bauwerk zentrieren kann, um axial ausgerichtete Bilder zu liefern. Muffen werden bei der Inspektion ebenso manuell abgeschwenkt wie Schäden oder Stutzen, in die bei Bedarf mit dem Zoom der Kamera hinein gefahren wird. Gerade hier liegt ein entscheidender Vorteil der Mensch-basierten Untersuchung durch einen technisch versierten Inspekteur: Ausleuchtung und Bildperspektive können manuell optimiert werden, so dass in jedem Fall exzellente und aussagekräftige Bilder produziert werden.

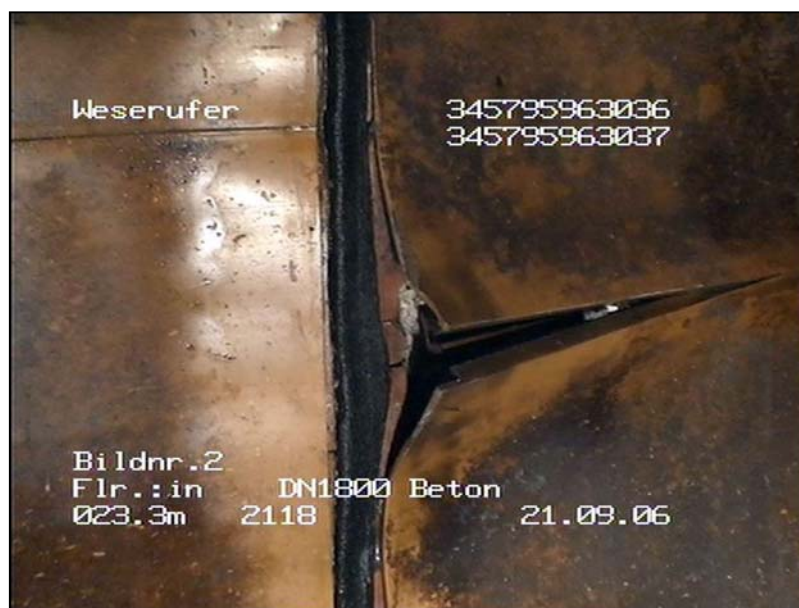
Gestochen scharfe Schadensdetails sind bei der Mindener TV-Inspektion im Großprofil Standard.

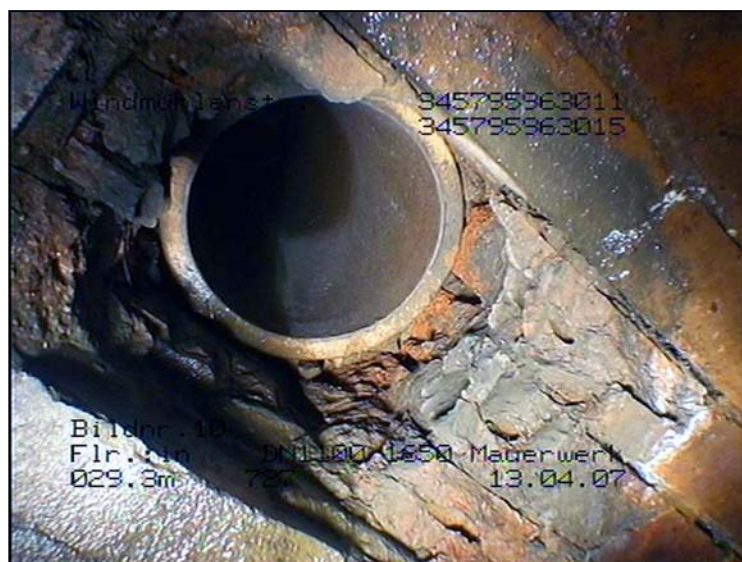
Auch die einragenden Stützen werden gründlichst abgeschwenkt und dokumentiert.

Da der Inspekteur und die Videokamera autonom, ohne Kabelverbindung zur Oberfläche agieren, müssen Einmessungsdaten anders generiert werden als per Kabel-Weglängenmessung. In dieser Frage stützt sich das System auf ein angebautes Messrad, wie es auch über Tage bei Vermessungsarbeiten verwendet wird. Hier allerdings kombiniert man es mit einer aus einem TV-Fahrzeug ausgebauten Kabellängen-Messeinheit. Das Messrad läuft dem Stuhl gut sichtbar für den Inspekteur voran. Dieser filmt die Weglängenanzeige des Messrades bei allen Muffen, die grundsätzlich einmal abgeschwenkt werden, und bei allen anderen, gesondert erfassten Objekten wie Schäden und Stutzen.
